## Concrete Layer Assistance & Survey

### POSIBLOC™

CLAS hizo una valoración completa del POSIBLOC™ en ALFAW en agosto de 2017.

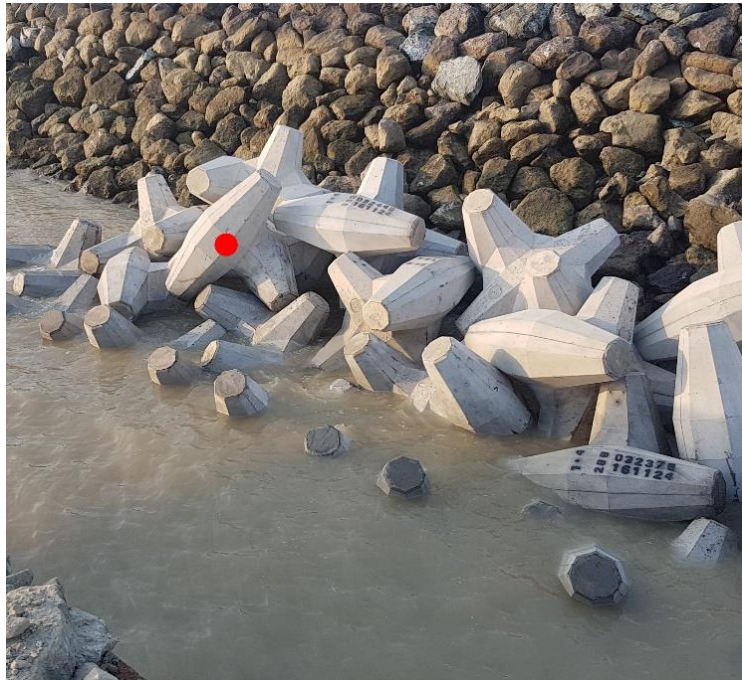
El software VISIBLOC PROCESSING tampoco no permitió identificar los bloques fuera de los perfiles. Tenía muchos bloques de perfiles que no eran.

El software VISIBLOC PROCESSING los CORELOC™  
Indicados en rosa se asumen fuera de perfiles mientras que en realidad solo había 1

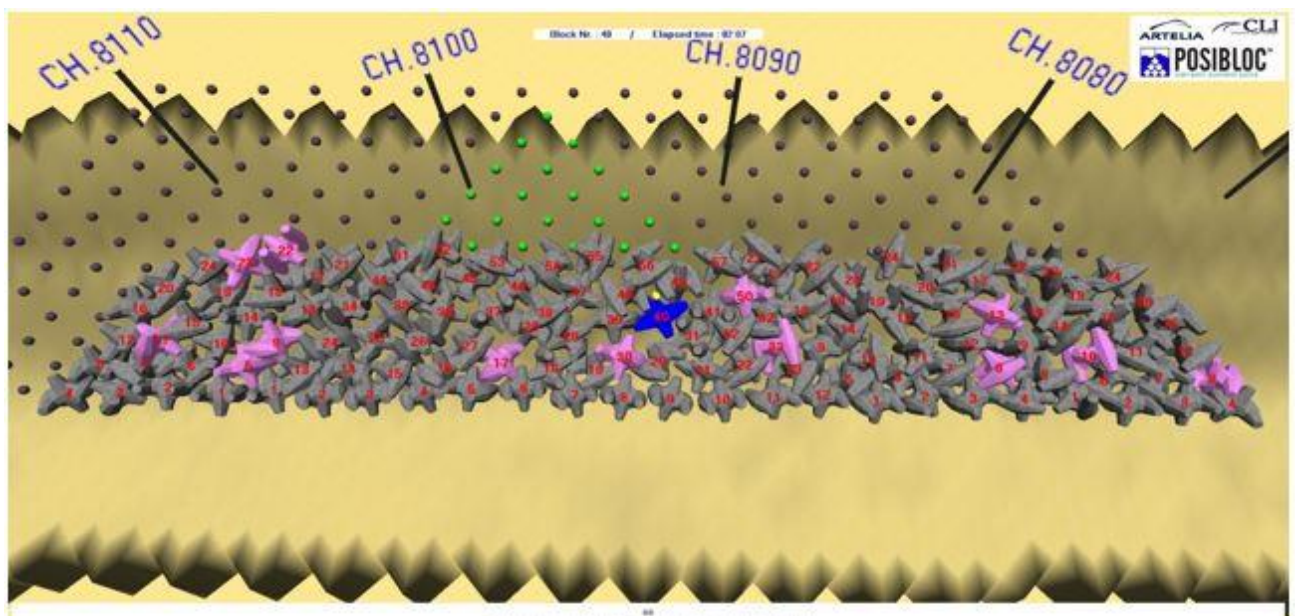
El entrelazamiento de los bloques no se pudo apreciar porque el software muestra defectos de entrelazamiento que no existen o no muestra cualquier defecto de entrelazamiento que existe.

CORELOC™ correctamente entrelazado en el software pero no está anidado realmente (las fotos tomadas al mismo tiempo)

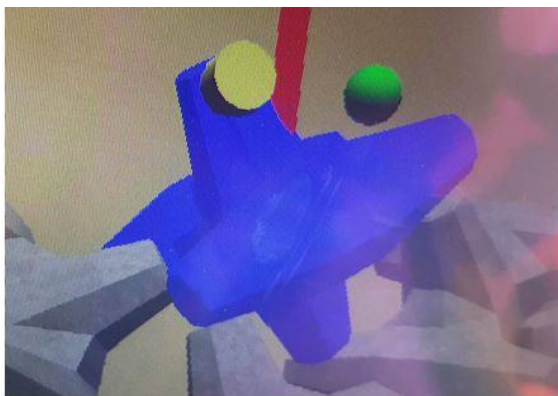
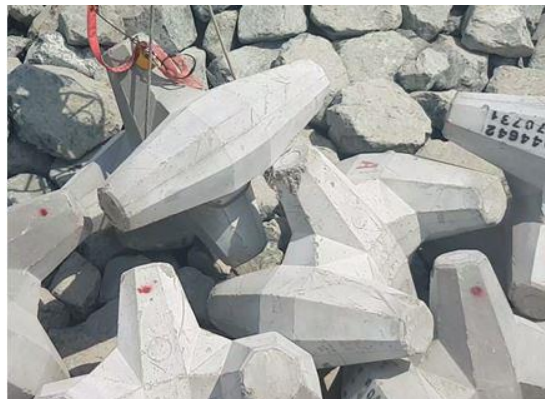
El mismo CORELOC™ no está correctamente imbricado en el software pero en realidad está bien (fotos tomadas al mismo tiempo)

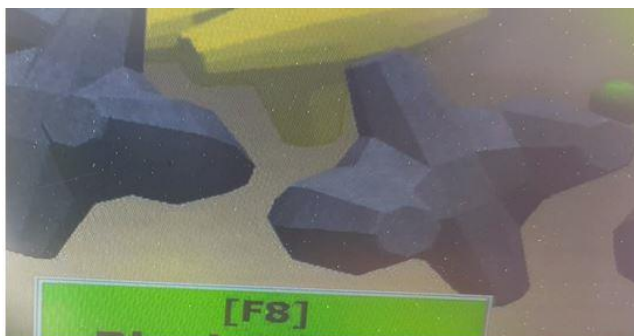
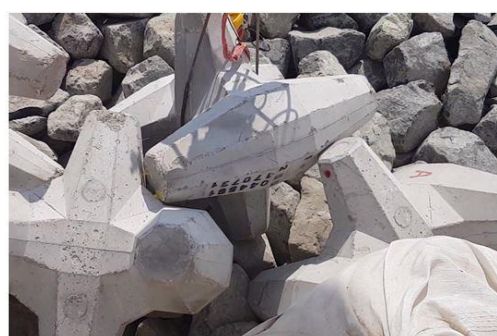
El sistema POSIBLOC™ y su software no identificaron los bloques rotos. El sensor de peso está destinado a ajustar la tensión del cable en el momento de la grabación de datos. No está diseñado para apreciar el peso en el agua sabiendo que el límite de ruptura aceptado por CLI es del 2% con el CORELOC™.

Cuando el software mostró que el CORELOC™ no estaba en contacto con la fila de abajo, el operador intentó ajustarlo correctamente para evitar asentamientos. Pero debido a la información incorrecta proporcionada por el software, la consecuencia fue la rotura de CORELOC™ durante la colocación.

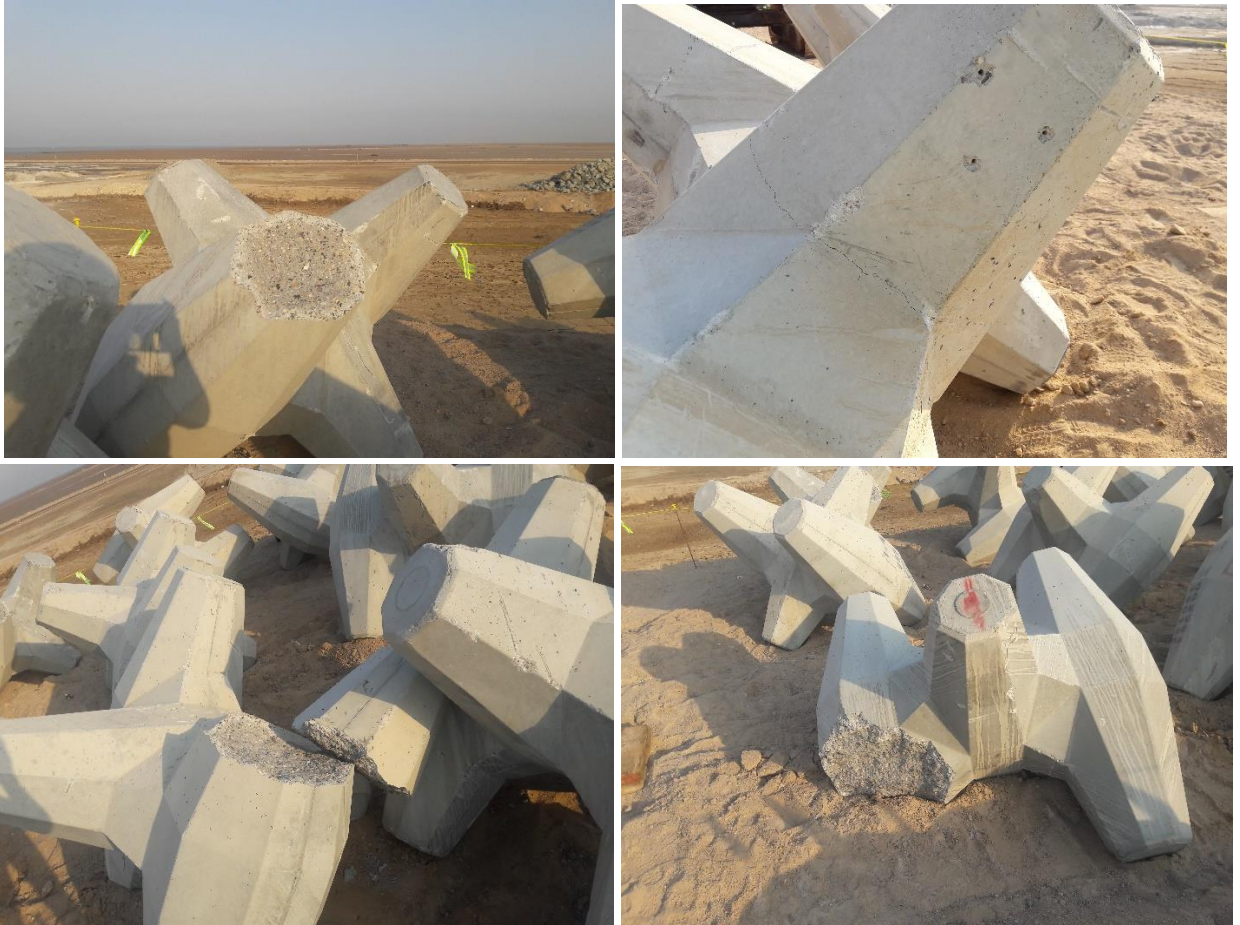
Los agujeros reales no se mostraban en el software VISIBLOC™. El software indica agujeros que no existen.

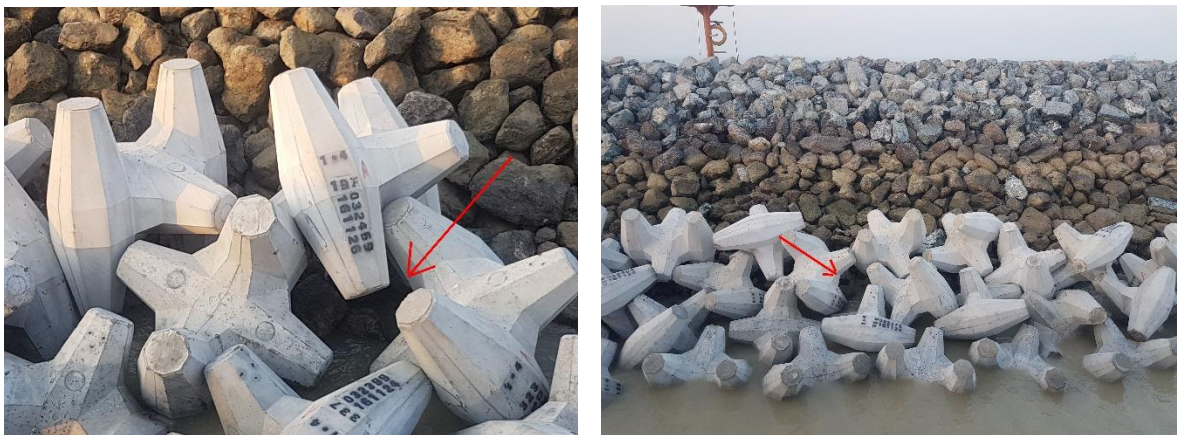
Agujeros existentes no identificadas en el software

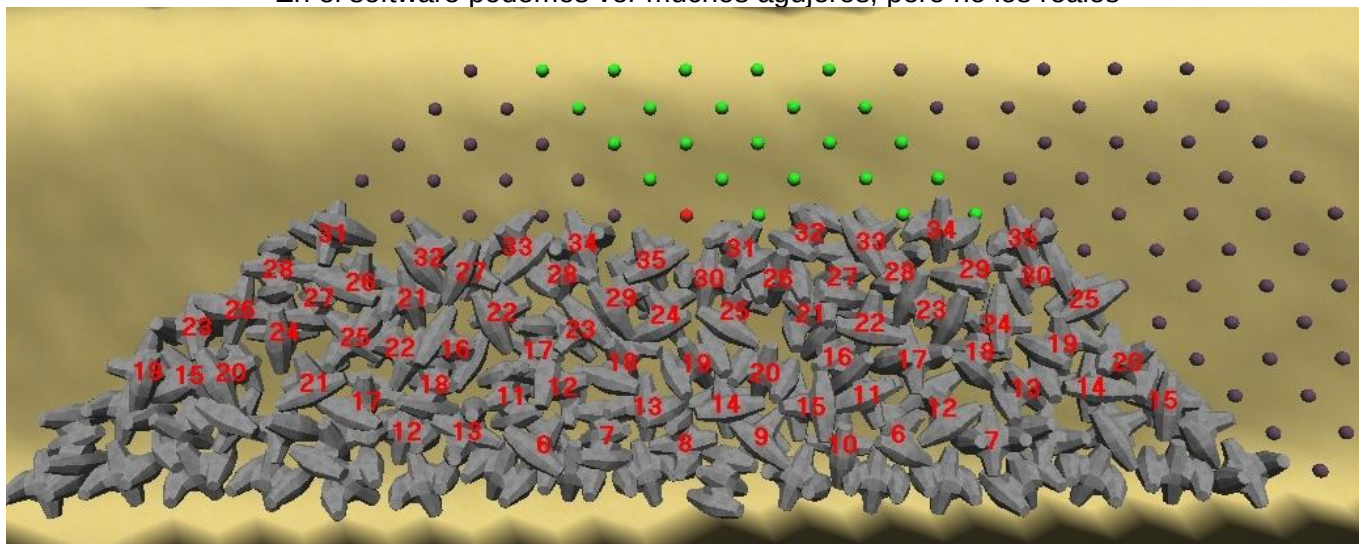
En el software podemos ver muchos agujeros, pero no los reales

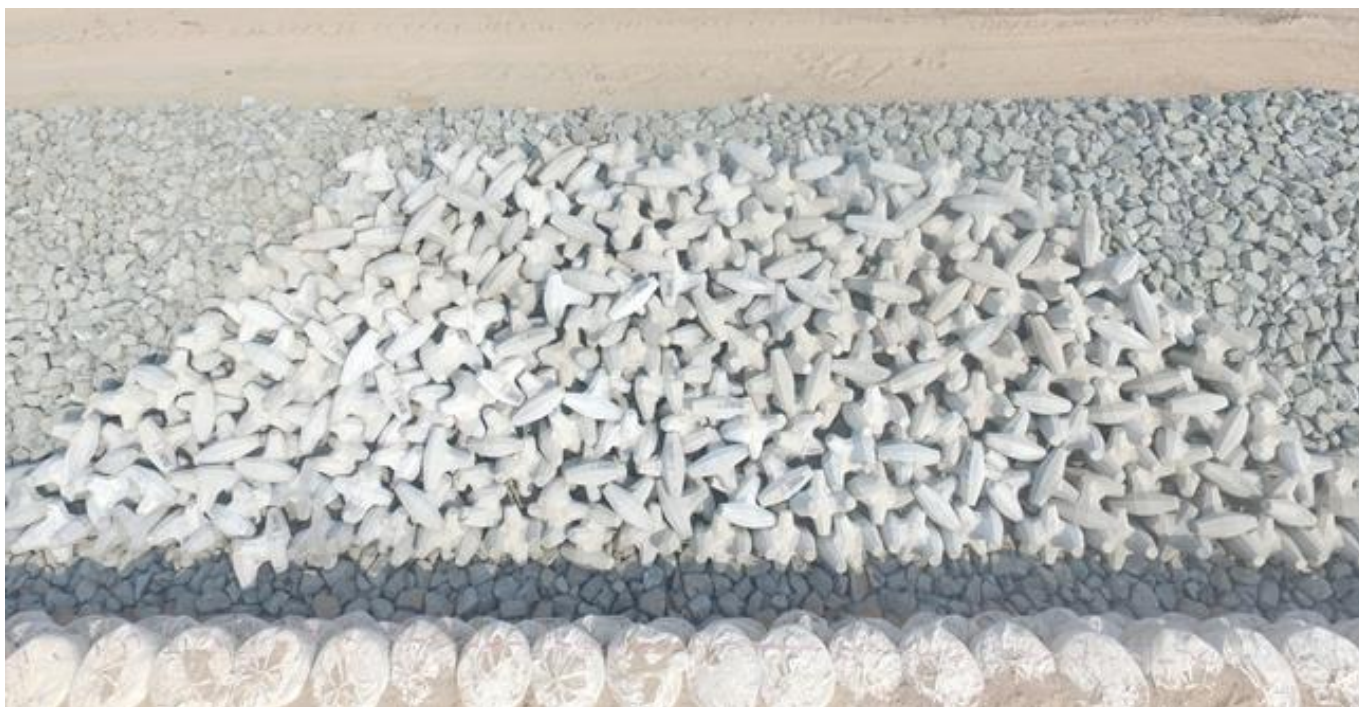
Sin agujeros en la realidad
